**RELATÓRIO DE ESTÁGIO DE ENGENHARIA MECÂNICA NA ÁREA DE  
MANUTENÇÃO DE MÁQUINAS DE TRANSPORTE DE CARGA E  
TERRAPLANAGEM**

Maurício Ghizoni Jr.

Criciúma,  
Julho, 2020

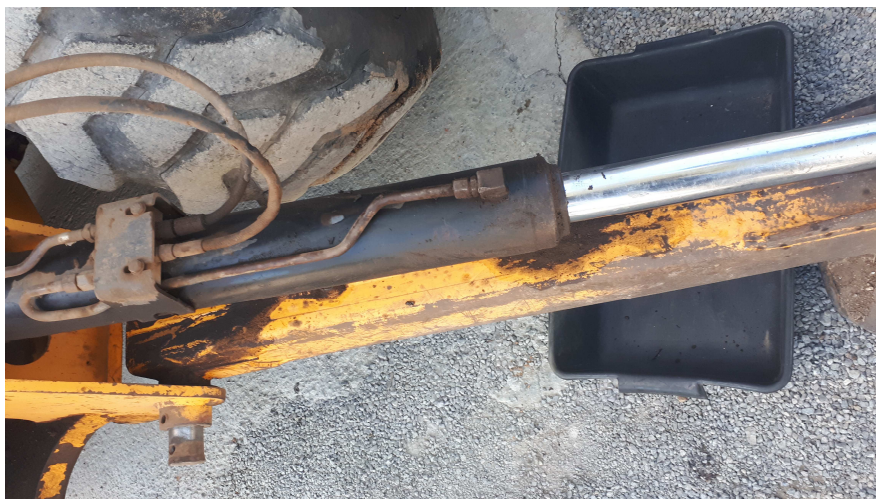
A primeira atividade em campo foi realizada na empresa de Construção de tubulação de concretos, em Garopaba-SC. Nesta empresa, foi realizado um orçamento de troca do kit reparo de vedação do cilindro estabilizador da máquina retroescavadeira JCB 3CX. Chegando no local, verificou-se que o cilindro hidráulico da base estabilizadora do lado direito estava com um grande vazamento, conforme mostrado pela Fig. 1.

Figura 1: Cilindro com vazamento, Autor (2020).

Após a averiguação do problema, foi feito o pedido do kit de retenção hidráulica do cilindro. Com o kit de vedação em mãos, a equipe voltou ao local onde a máquina atua, e naquele lugar mesmo foi feita a desmontagem do cilindro, para realizar os reparos. As Fig. 2, 3 e 4 mostram com detalhes o serviço prestado.

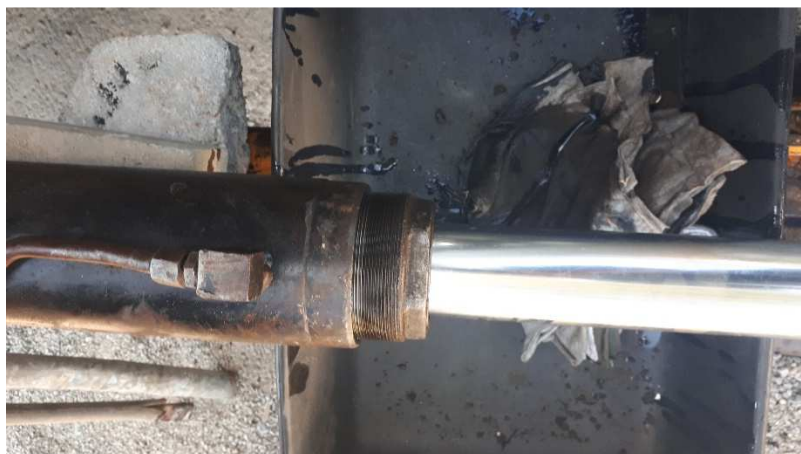
Figura 2: Desmontagem da haste, Autor (2020).

A Fig. 2 exibe a desmontagem da haste atuadora hidráulica, após a sua remoção e juntamente com a extração do óleo hidráulico, consegue-se analisar a situação interna do cilindro, demonstrado pela Fig. 3.

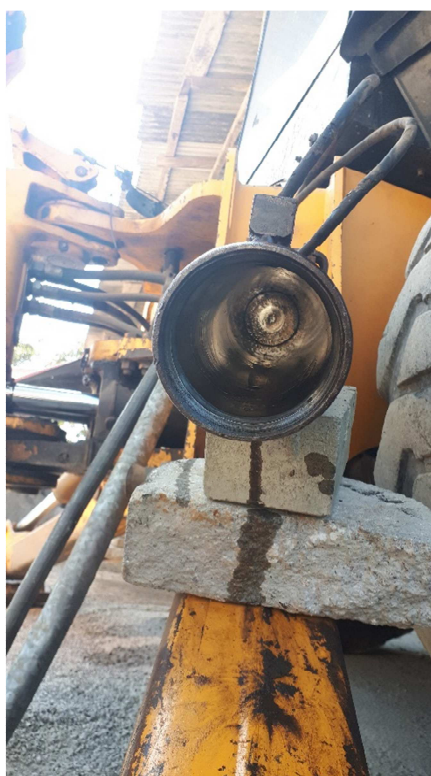
Figura 3: Interior do cilindro hidráulico, Autor (2020).

Como apontado na Fig. 3, o cilindro, internamente, está em boas condições, sendo assim, o vazamento é exclusivamente do kit de vedação do atuador, a qual está em destaque, a seguir, na Fig. 4.

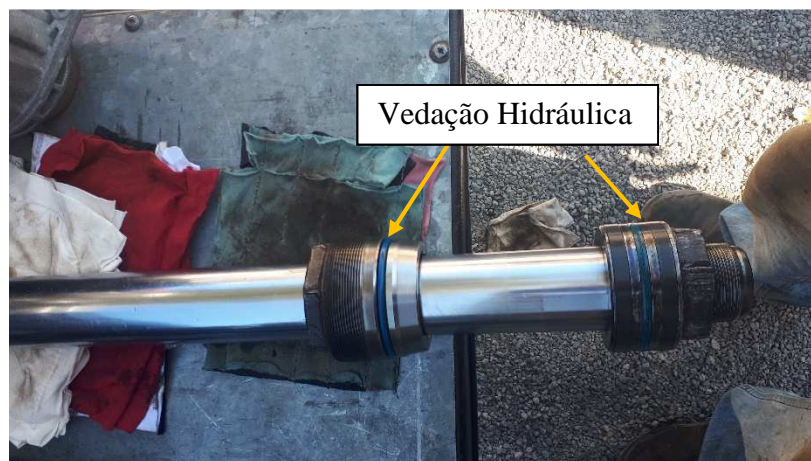
Figura 4: Vedações da haste hidráulica, Autor (2020).

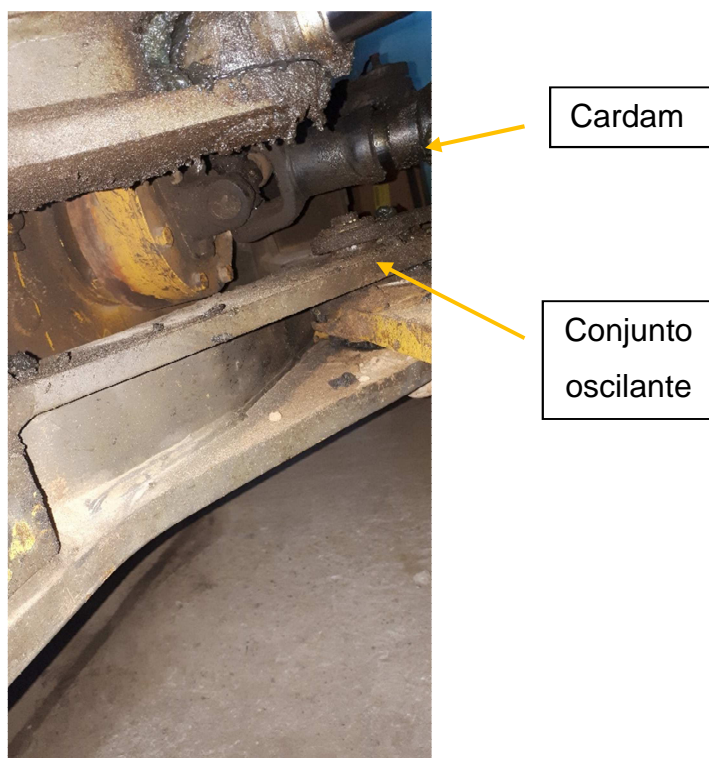
O acesso a estas buchas é deveras complicado, já que as mesmas unem as duas partes do chassi. Para acessar a bucha superior é preciso afastar as mangueiras hidráulicas, do sistema da concha. Porém, para acessar a bucha inferior é preciso além de retirar a maioria das mangueiras hidráulicas, remover o cardam de transmissão, demonstrado na Fig. 6:

Figura 6: Localização da bucha inferior, Autor (2020).

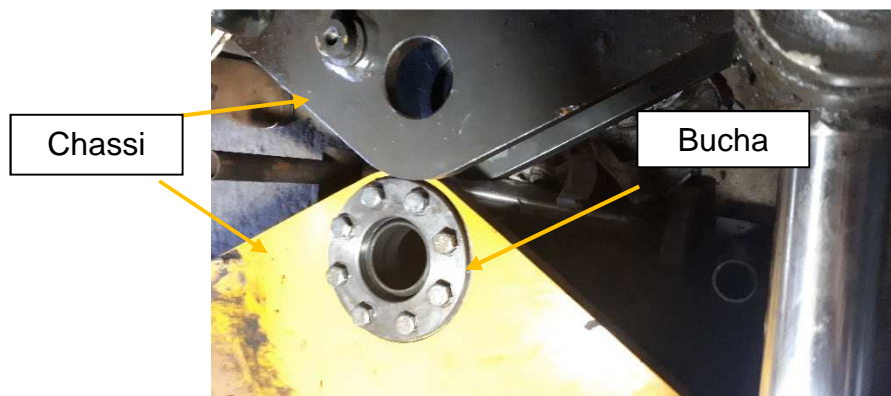
A Fig. 7 demonstra o chassi “desmontado”, tendo o total acesso para a retiradas das buchas centrais do equipamento:

Figura 7: Afastamento do chassi, Autor (2020).

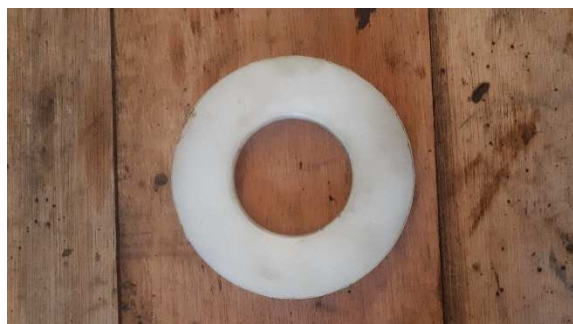
Figura 8: Suporte e Nylon, Autor (2020).

Após a desmontagem da máquina, foi realizado o pedido de um conjunto oscilante novo, ao distribuidor de peças. No momento em que o referido conjunto chegou, quando chegaram foi usinado um calço de nylon, para a proteção e redução dos esforços sofrido pelo conjunto pino e bucha central, tornando-se uma peça de sacrifício, a seguir na Fig. 8

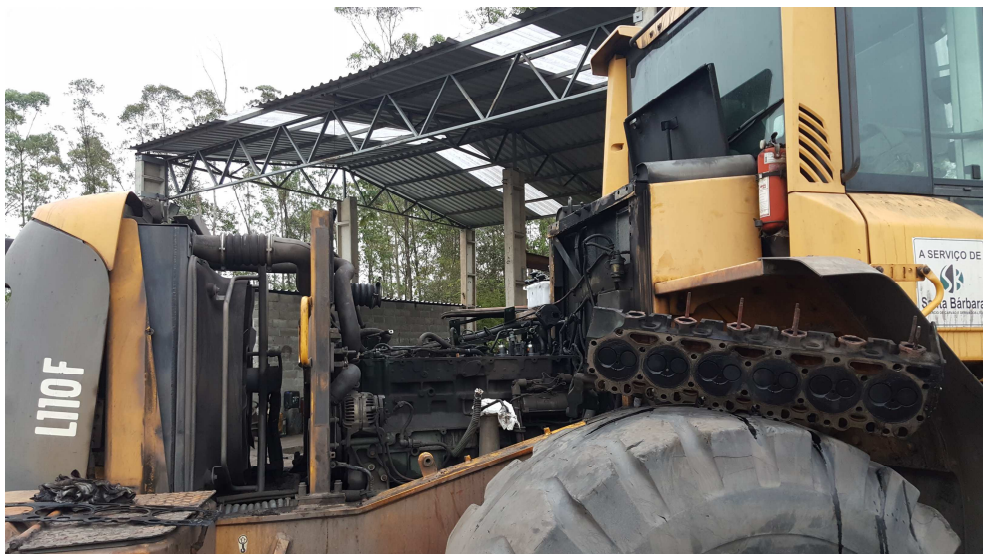
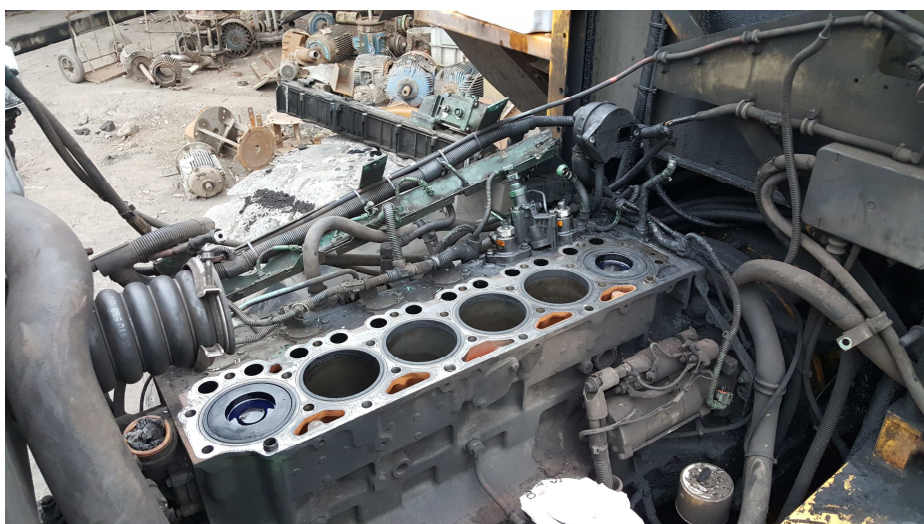
Chegando no local do socorro, verificou-se que a máquina não estava apresentando uma tomada de força na combustão. Por meio de uma análise aprofundada, verificou-se que havia problema nos cilindros 1 e 6, desse modo, foi preciso abrir o motor, separando o cabeçote do bloco, mostrado nas Fig. 9 e 10.

Figura 9: Motor desmontado, Autor (2020).

Figura 10: Bloco do motor, Autor (2020).

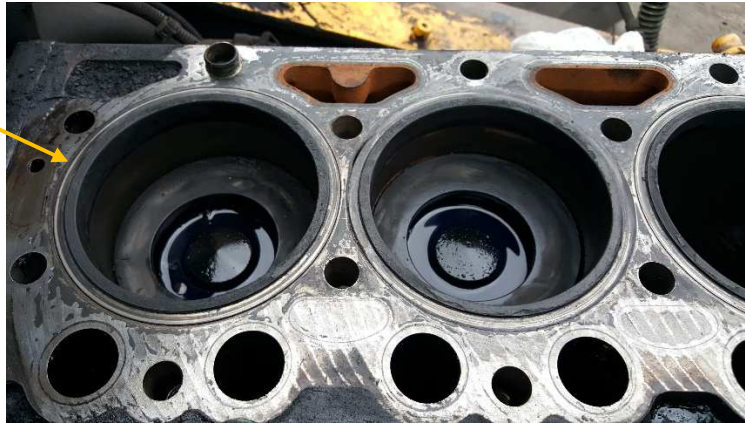
Figura 11: Cilindro 1, Autor (2020).

Com o motor desmontado, vê-se que as camisas dos cilindros mencionados estavam rebaixadas, e neste ponto é onde ocorre a mistura dos dois fluidos, detalhados nas Fig. 11 e 12.

Deslocamento  
da camisa

Para solucionar o problema, foi necessário a troca destas camisas, retificar o bloco e realizar uma limpeza em todo sistema de lubrificação, para a retirada de algum vestígio de água e uma troca de óleo e filtro.

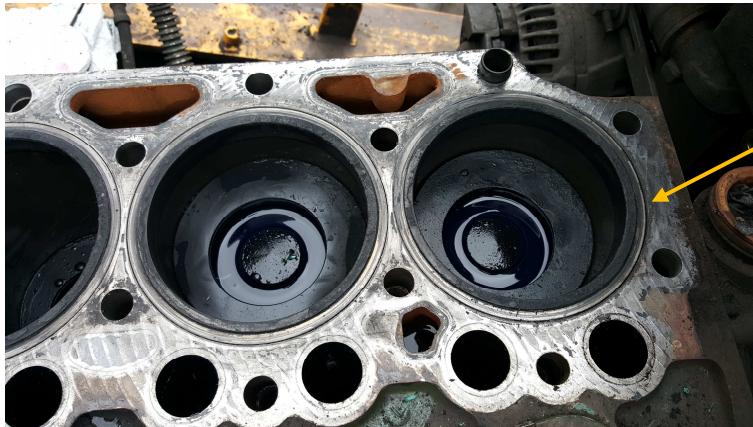
Figura 12: Cilindro 6, Autor (2020).

Deslocamento  
da camisa

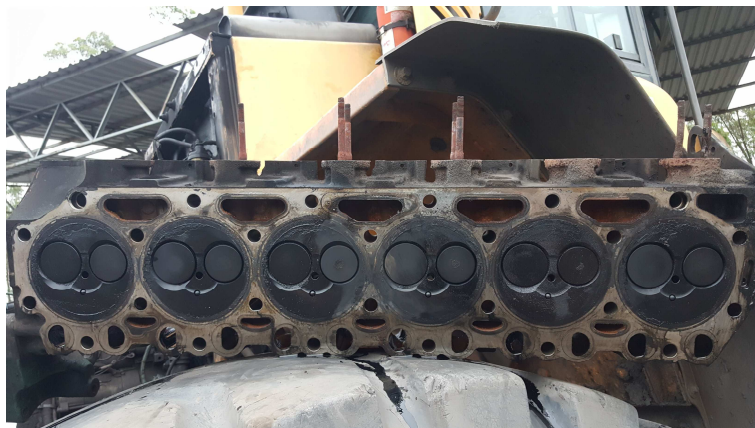
Aproveitando que o motor estava aberto, já foi conferido todo o assentamento do conjunto de válvulas, prevenindo algum outro problema futuro. Na Fig. 13 vislumbra-se as condições do conjunto de válvula.

Figura 13: Conjunto de válvulas do cabeçote, Autor (2020).

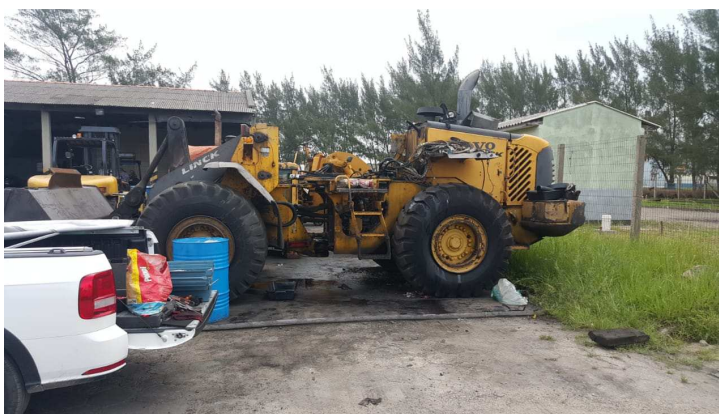
Em atividade portuária, foi realizado uma manutenção no maquinário e transporte de logística do porto. Uma carregadeira Volvo L110E, de grande porte, estava sem tomada de força. No diagnóstico apresentado, foi relatado uma falha no sistema de transmissão de torque. Para ter acesso à caixa de transmissão desta máquina é necessário retirar a cabine de comando do chassi, apresentado na Fig. 14:

Figura: 14: Cabine removida, Autor (2020).

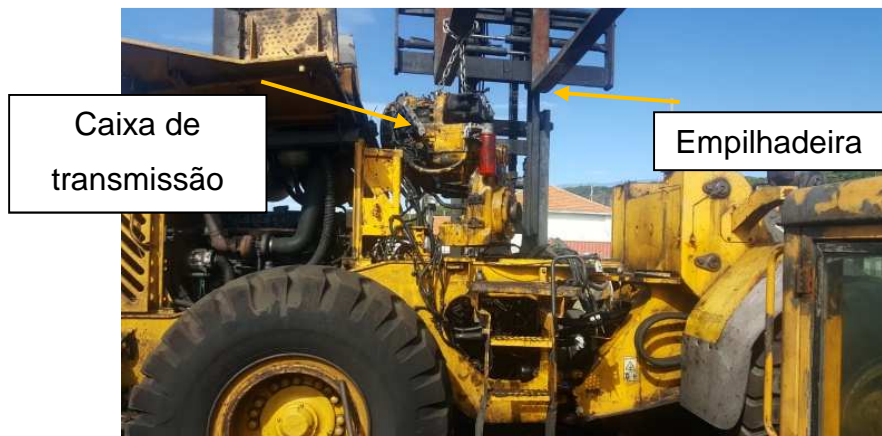
Figura 15: Retirada da caixa de transmissão, Autor (2020).

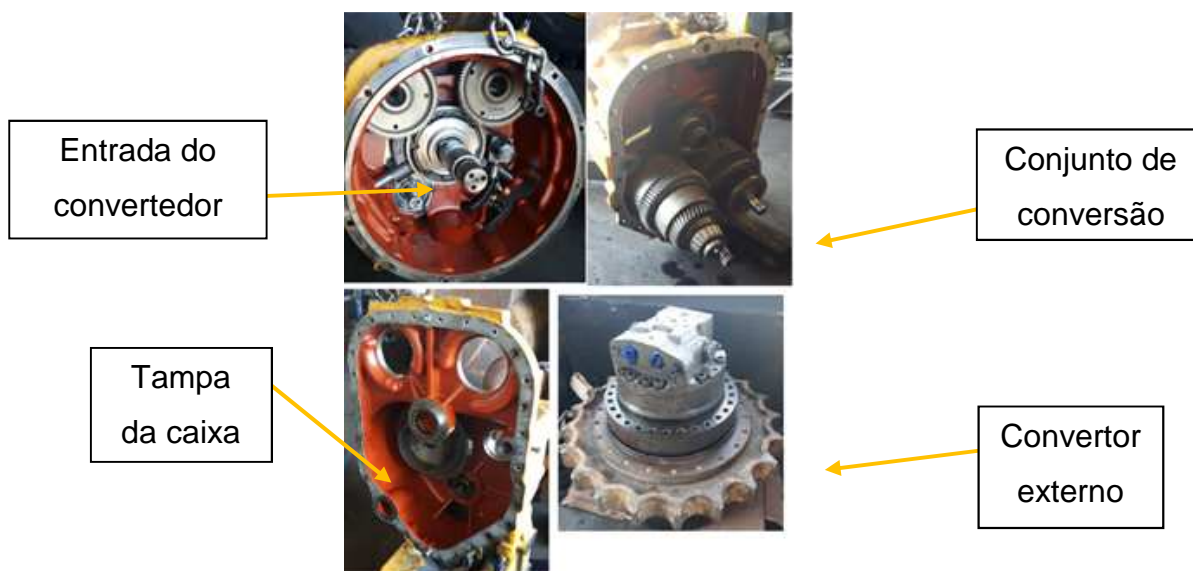
Já na oficina da Mecatron, a caixa de transmissão foi aberta e verificou-se que o problema estava em uma das engrenagens da redução. O componente externo de retomada de força e controle de troque, também foi encontrado com avarias, sendo assim o mesmo foi substituído. O detalhamento encontra-se em destaque, a seguir, na Fig. 16:

Figura 16: Caixa de conversão de torque aberta, Autor (2020).
