## **DETERMINAÇÃO DO FATOR DE SEGURANÇA DE UM TALUDE RODOVIÁRIO NO KM 06 DA VIA RÁPIDA – SC-446 – CRICIÚMA/SC**

**Resumo:** A engenharia geotécnica tem sido de extrema importância para o desenvolvimento territorial, sendo aplicada desde a exploração de minérios, portos até em estruturas profundas como túneis e obras rodoviárias. Sua influência e análise vêm ajudando significativamente nos aprimoramentos de estruturas mais seguras. Dentro deste contexto, uma das obras mais importantes no sul catarinense é a rodovia SC-446, popularmente conhecida como Via Rápida, projetada para receber 22.000 veículos por dia e com extensão de 12,7 km. Sua construção permitiu um novo eixo de desenvolvimento, não só pela mobilidade urbana, mas também no crescimento da região. Entretanto, esta via apresenta condições geotécnicas sujeitas a movimentos de massa em alguns trechos, podendo colocar em risco os usuários que por ela transitam. Um destes pontos é o talude rodoviário do km 06 que apresenta processos deflagradores de movimentos de massa. Neste sentido, buscou-se com este estudo realizar uma análise de estabilidade deste talude, utilizando-se os métodos usuais de estado de equilíbrio limite por

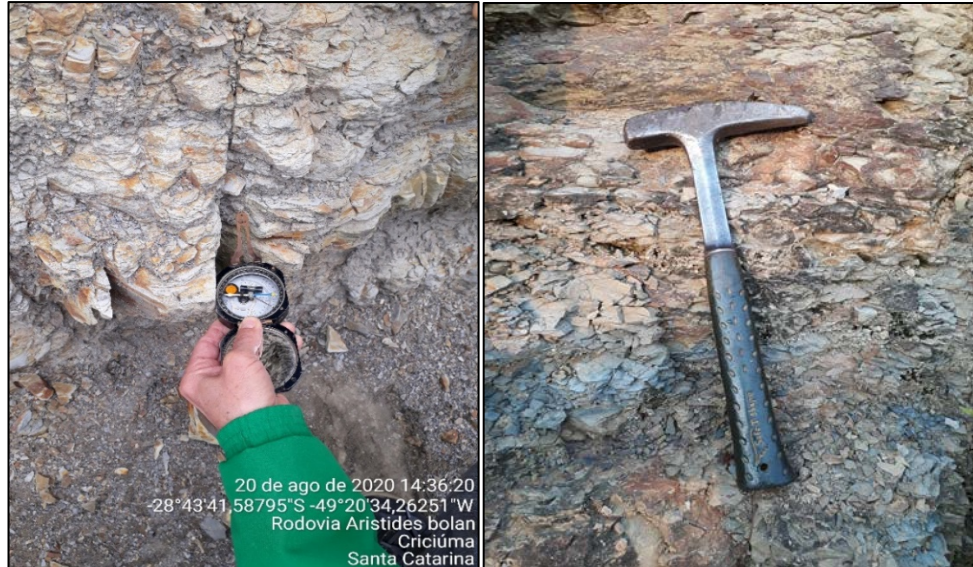
Figura 3: Materiais utilizados para levantamento de campo no talude rodoviário do km 06 da rodovia SC-446 (Via Rápida), composto por bússola analógica (à esquerda) e martelo petrográfico (à direita).

a) Bússola geológica Compass tipo Bruton da Naturehike (Fig. 3) com resolução de 1 grau e precisão de  $\frac{1}{2}$  sendo sua agulha indutiva construída de forma flexível com excelente precisão ótica. Tem ainda como características a marcação do Azimute: de 0 a 360°; inclinômetro com nível de bolha cilíndrico; nível de bolha esférico para leitura de azimute; escala com divisão de 1 em 1°; peso: 125 gramas e dimensões: 70 x 70 x 30 mm;

b) Martelo petrográfico marca *Estwing* (Fig. 3) de cabo médio, com comprimento de 419mm e peso total de 0,975kg;

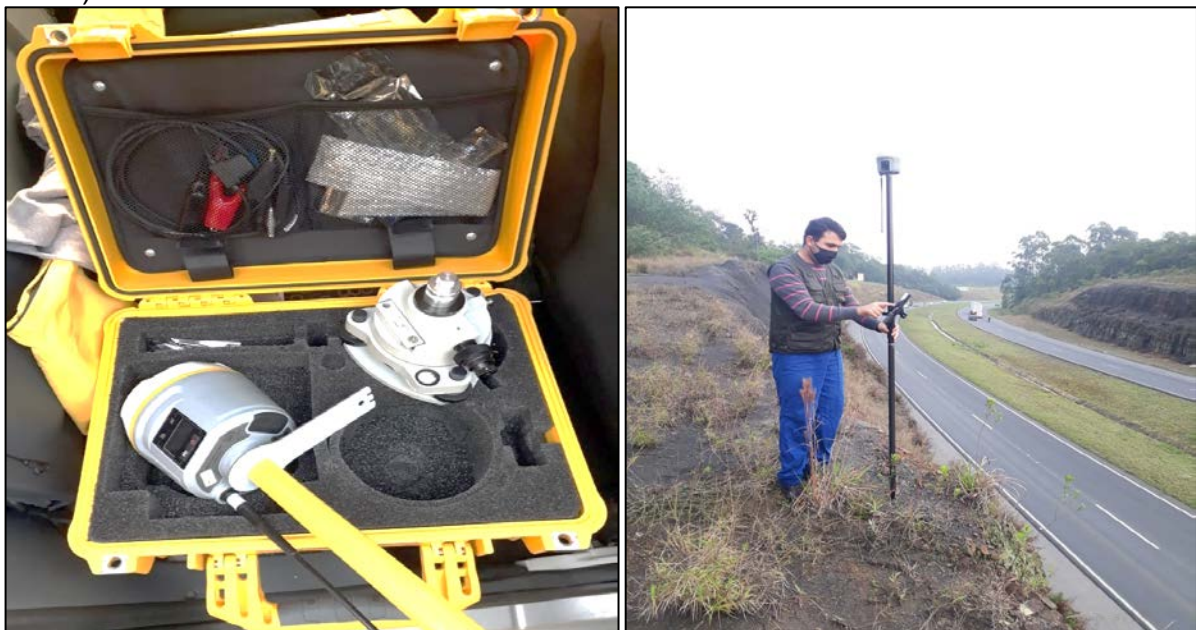
Figura 4: Modelo de Receptor GPS Geodésico utilizado (à esquerda) e coleta de pontos com GPS RTK sendo executado no talude rodoviário do km 06 da SC-446 (à direita).

e) Receptor GPS Geodésico RTK modelo TPS T20 (Fig. 4), para a execução do levantamento topográfico visando a obtenção das coordenadas e perfis topográficos do talude rodoviário, sendo executados os trabalhos conforme norma ABNT NBR 13.133:1994.

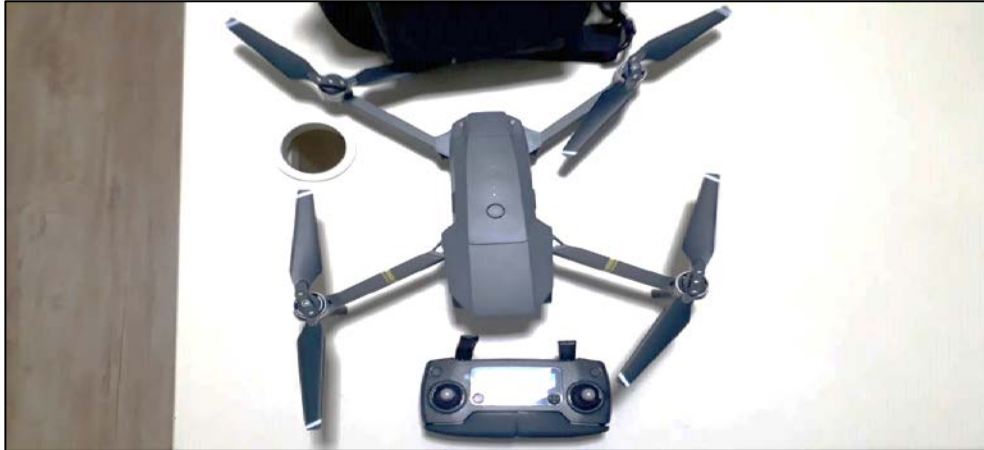
Figura 5: Aeronave utilizada para registros fotográficos do talude rodoviário.

f) Aeronave (drone) da marca DJI Mavic 2 Pro Zoom (Fig. 5), com uma lente 24-48mm, tempo de voo de 31 minutos e suporte para transmissão de vídeos em 1080p em até 8km de distância, sendo utilizada para registros fotográficos aéreos do talude rodoviário nos locais com dificuldade de acesso.

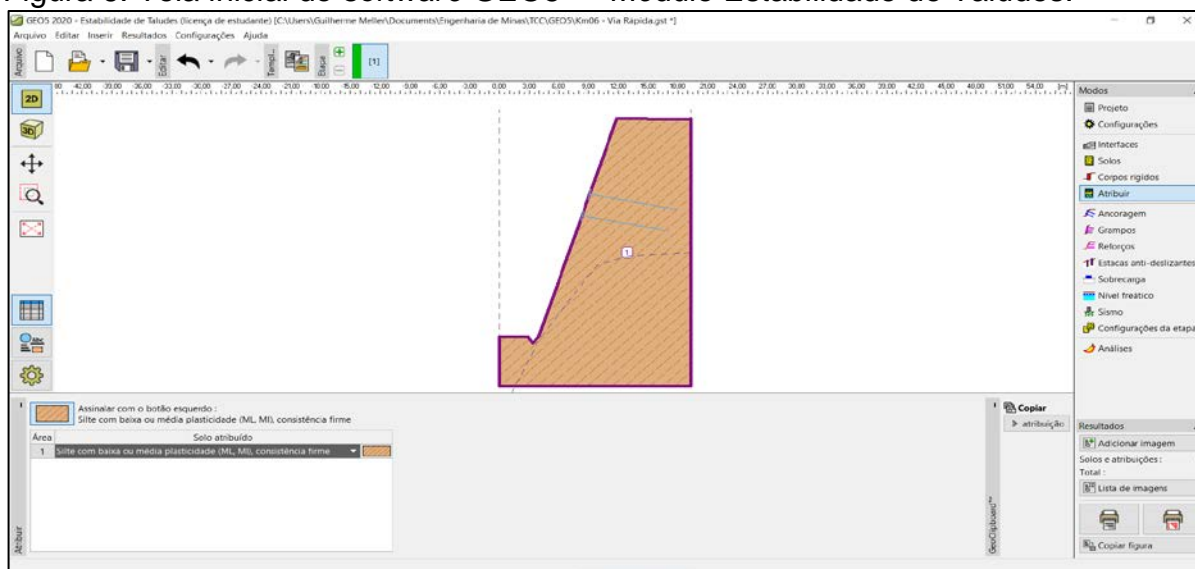
Figura 6: Tela inicial do *software* GEO5® – Módulo Estabilidade de Taludes.

O programa *GEO5® – Módulo Estabilidade de Taludes* (Fig. 6) permite também a análise da estabilidade de aterros, muros de solo reforçado e estruturas com reforço ancorado, sendo que a superfície de deslizamento é considerada circular, podendo-se optar pelos métodos: Bishop, Fellenius/Petterson, Janbu, Morgenstern-Price ou Spencer) ou poligonal, pelas metodologias de: Sarma, Janbu, Morgenstern-Price ou Spencer.

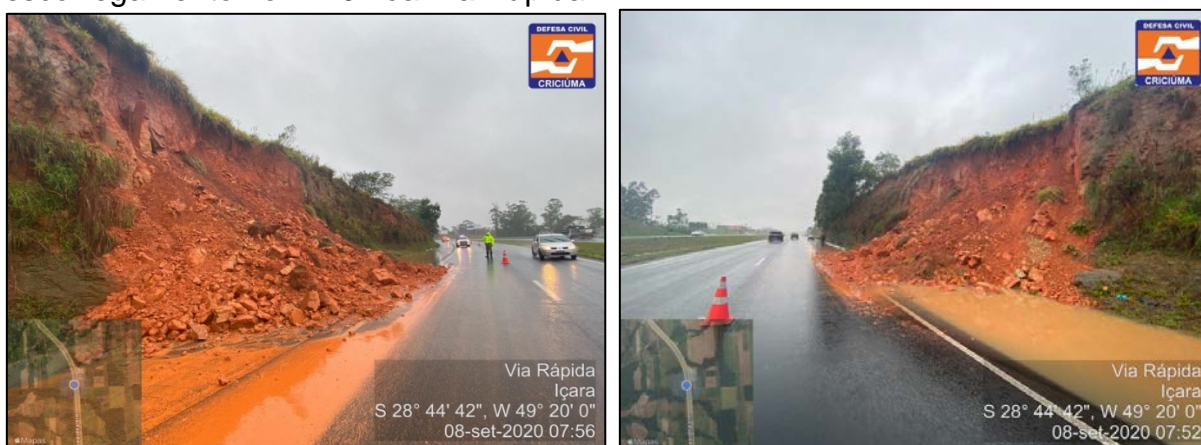
Figura 10: Movimento de massa em função do excesso de chuva, proporcionando o escorregamento no km 04 da Via Rápida.

Observou-se também que ocorrem intemperização diferentes entre os níveis de arenito nas quais resistem à fragmentação e as camadas de argilitos, siltitos e folhelhos, que tendem a desagregar-se mais rapidamente. Com o tempo, as camadas de argilito, siltito e folhelho formam uma reentrância no talude e as camadas de arenito uma saliência, de onde pode se desprender grandes blocos, quando um plano de fratura é alcançado, bem como ocorrer escorregamentos de massa, como mostra a Fig. 10 inclusive atingindo a pista, causando ocorrências como a registrada

pela Defesa Civil Municipal de Criciúma, no dia 08/09/2020, após um acumulado de chuvas de 109,90mm nas últimas 24 horas anteriores ao evento.

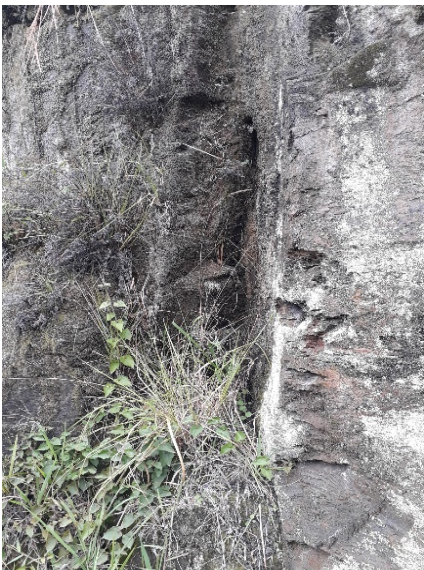
<p>Fratura na direção N10°E e /subvertical</p>	F-02

Em termos estruturais, observou-se no trecho estudado duas fases de fraturamentos, sendo uma na direção N10° a 45°E e outra N65° a 75°E, como está registrado na Tab. 5.

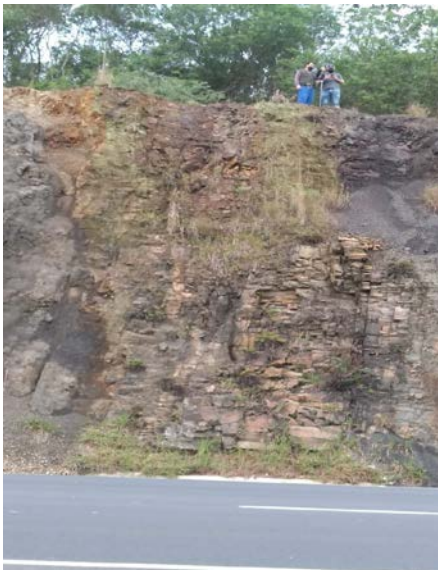
<p>Dique de diabásio na direção N45°E e /subvertical</p>

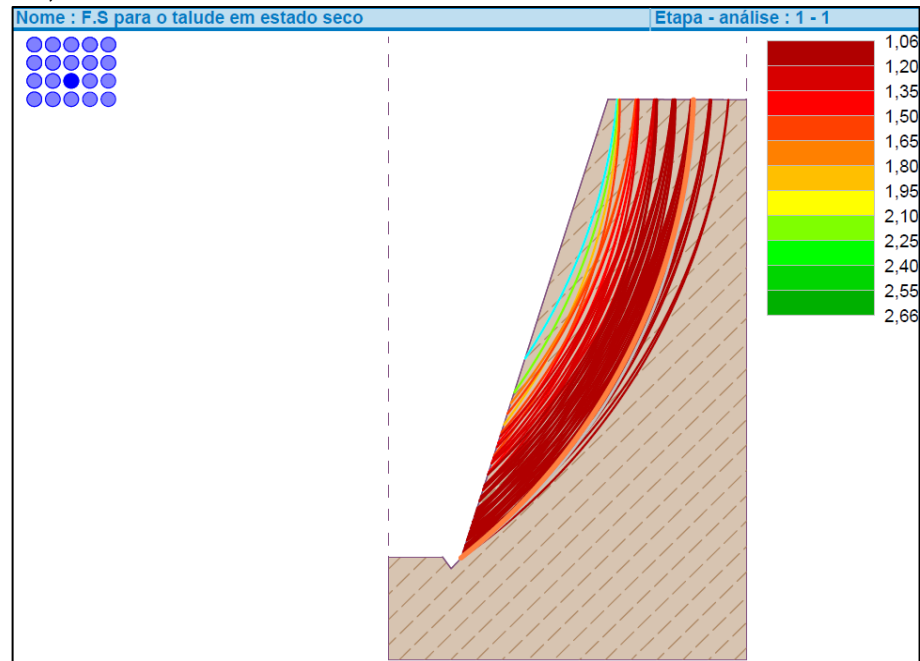
Figura 11: Determinação do F.S para o talude rodoviário do km 06, em estado seco.

De posse dos parâmetros do solo efetuou-se a modelagem matemática no software GEO5®, obtendo-se um fator de segurança (F.S) de 1,06 para o talude em estado seco, conforme Fig. 11.

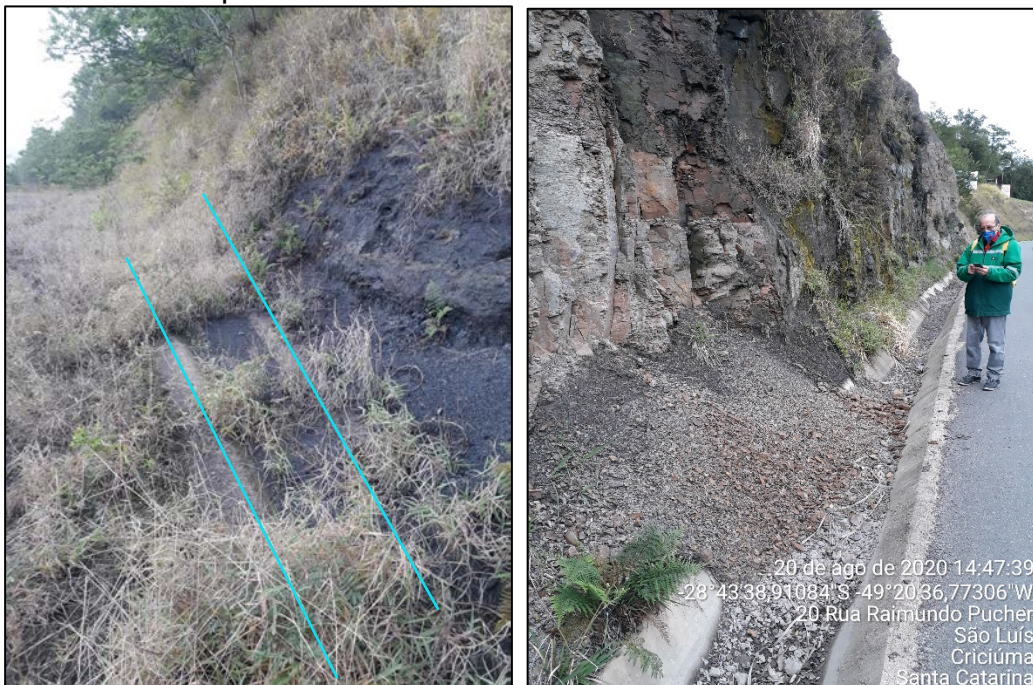
Figura 13: Canaletas de crista (esquerda) e de pé do talude (direita) com entupimento do sistema de drenagem superficial, contribuindo e acelerando os processos erosivos.

A Fig. 13 apresenta a canaleta de crista e de pé do talude com entupimento por falta de manutenção preventiva.

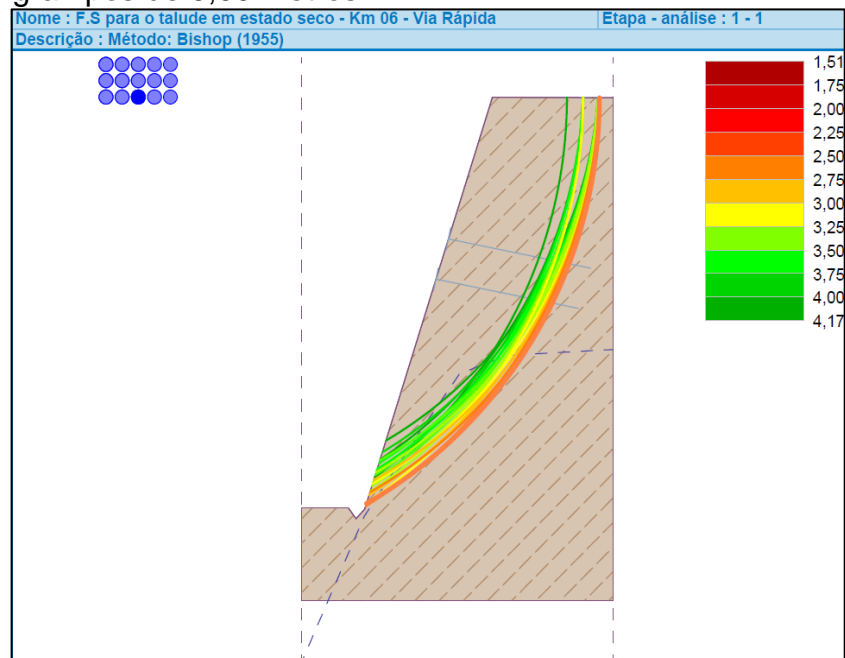
Figura 14: Estabilidade do talude após implantação de dois grampos de 9,00 metros.

Neste sentido, visando atender a norma 11.682 (ABNT, 2009), sugere-se a implantação de dois grampos de 9,00 metros de comprimento com 1,00 metro de espaçamento e diâmetro dos grampos de 400 mm, com resistência a tração de 500 Mpa, para assim obter o fator de segurança acima de 1,5, recomendado pela norma ABNT NBR 11.682:2009. A Fig. 14 ilustra o modelo calculado no *software* GEO5®.
