## **ESTUDO ESTRUTURAL DO LAÇO DE ANCORAGEM DE UM PÊNDULO UTILIZADO EM UM SISTEMA DE TERMOMETRIA E ARMAZENAMENTO DE GRÃOS**

**Resumo:** Os cabos de termometria, também chamados pêndulos, são componentes fundamentais em um sistema de termometria e armazenamento de grãos. Em uma empresa de Criciúma, que fabrica os componentes de um sistema de termometria, é realizada a montagem de um laço de ancoragem na ponta do pêndulo para ser possível a fixação desses cabos no telhado dos silos armazenadores. O laço é produzido utilizando o cabo de aço do próprio pêndulo, três presilhas de alumínio e uma sapatilha. As presilhas são prensadas através de uma prensa hidráulica e a sapatilha é acoplada no conjunto. O trabalho em questão apresenta uma análise estrutural do laço, visando uma possível redução do número de presilhas do conjunto. Para fazer a redução desejada, a nova configuração precisa resistir ao mesmo esforço do que a configuração atual. As principais referências para o estudo foram os tracionamentos realizados em dois corpos de provas onde foram montados dois laços com duas presilhas em cada extremidade. Durante os tracionamentos, houve o escorregamento do cabo de aço no laço, em am

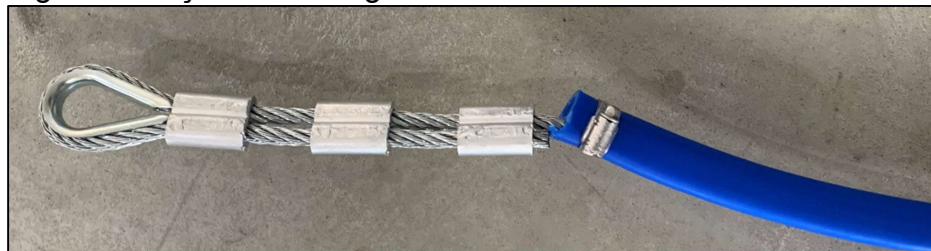
Como mencionado anteriormente, para fixar o pêndulo no telhado do silo, é necessário fazer um laço de ancoragem. Para isso, utiliza-se o próprio cabo de aço do pêndulo, três presilhas de alumínio DIN 3093 e uma sapatilha, como mostra a Fig. 3.

Figura 3: Laço de ancoragem

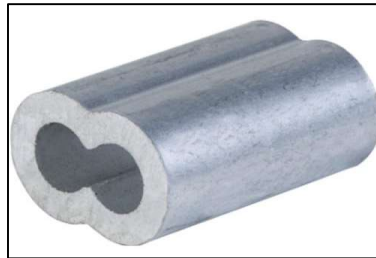
Para a aplicação apresentada, são utilizados três prensa cabos de alumínio Alloy, com o perfil tipo “8”, como mostra a Fig. 5. A prensagem desse componente (em conjunto com o cabo de aço) é feita através de uma prensa hidráulica, aplicando-se uma força de aproximadamente 6 kN.

Figura 5: Prensa cabo de alumínio DIN 3093

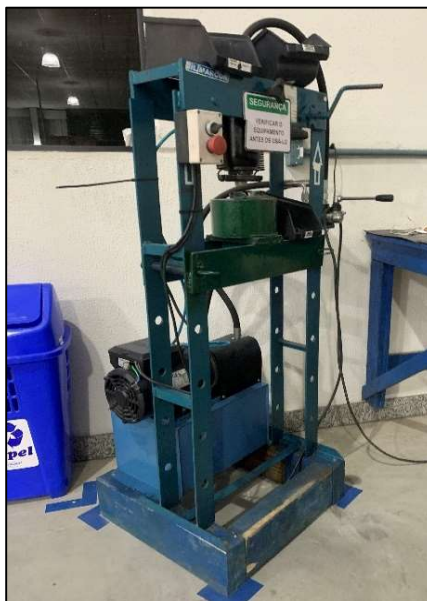
6. Acoplamento da sapatilha no laço.
7. Prensagem, através de uma prensa hidráulica automatizada (Fig. 10), da presilha inferior. Nessa etapa é aplicada uma força de aproximadamente 6 kN sobre a presilha/cabo de aço.

Figura 10: Prensa hidráulica automatizada

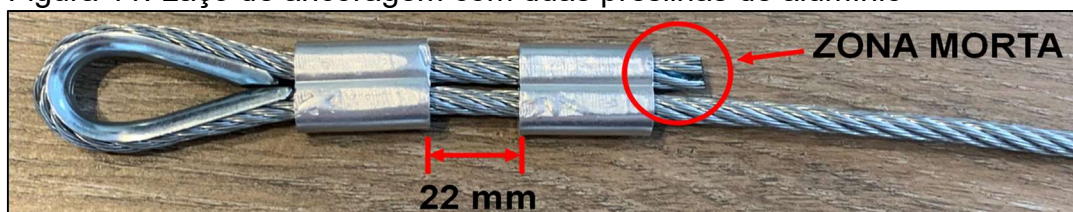
8. Ajuste da presilha superior, moldando o cabo de aço na sapatilha, e posteriormente, a prensagem da segunda presilha.
9. Após finalizada a prensagem do laço de ancoragem em uma das extremidades, como mostra a Fig. 11, repete-se a mesma sequência de passos para a outra construção do laço na outra extremidade do cabo.

Figura 11: Laço de ancoragem com duas presilhas de alumínio

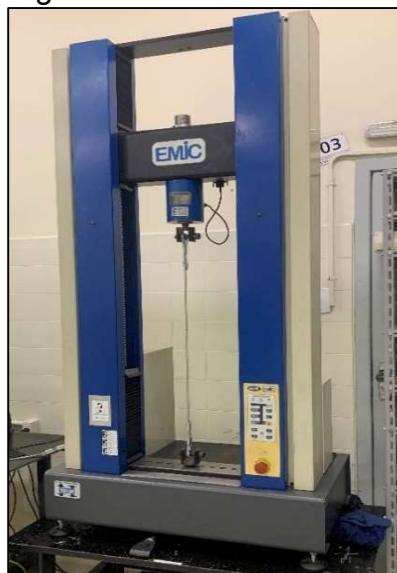
Para simular a tração exercida no laço do cabo de termometria e analisar esse esforço, foram realizados dois ensaios de tração. Os tracionamentos foram realizados no laboratório da SATC com auxílio de um bolsista. O experimento se deu utilizando uma máquina EMIC DL10000, conforme mostra Fig. 13.

Figura 13: EMIC DL10000

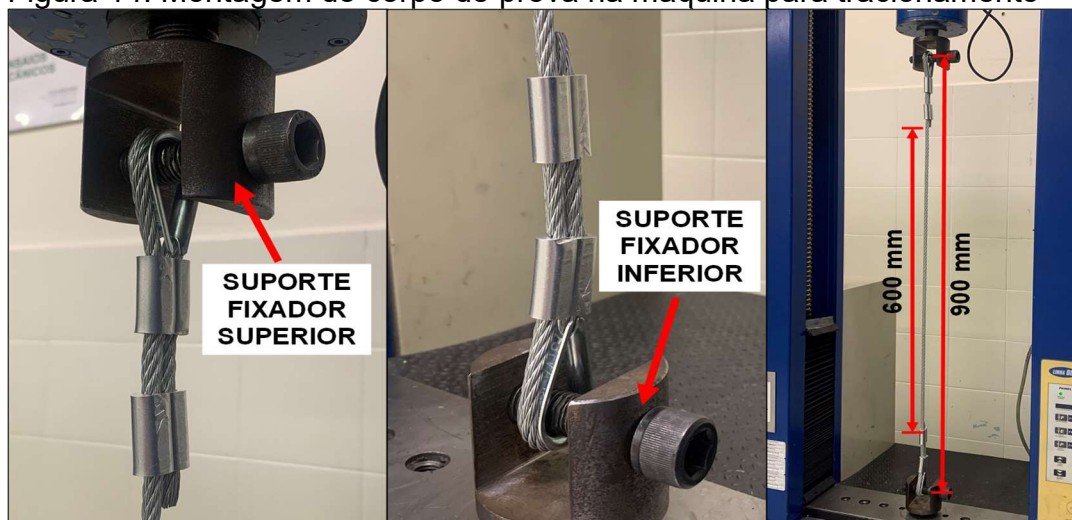
Para a fixação das extremidades dos corpos de prova e para conseguir simular o ponto de tracionamento no laço de ancoragem, foram utilizados dois suportes fixadores, um inferior e outro superior, como mostra a Fig. 14.

Figura 14: Montagem do corpo de prova na máquina para tracionamento

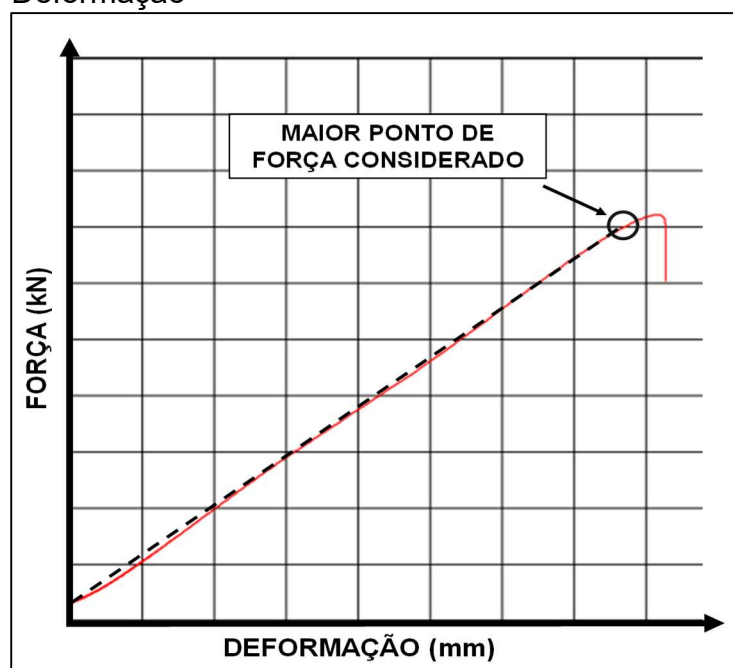
Figura 15: Esquema do gráfico Força x Deformação

Como é possível observar no esquema acima, no início do ensaio está representada uma pequena curva ascendente, que mostra uma deformação recrudescendo em seguida. A linha que vai recrudescendo, por sua vez, apresenta uma pequena variação na sua linearidade, que pode ser percebida comparando com a reta tracejada esboçada. Esses pontos podem ser explicados por conta acomodamento do cabo, uma vez que ele é retorcido, e a deformação dos próprios arames de aço que compõem o enrolamento do cabo.

Visto esses pontos, o principal parâmetro para análise do escorregamento será o maior ponto de carga no final da reta inicial do gráfico de deformação, antes de iniciar a curva de escoamento, conforme indicado na figura 15. Esse ponto, então,

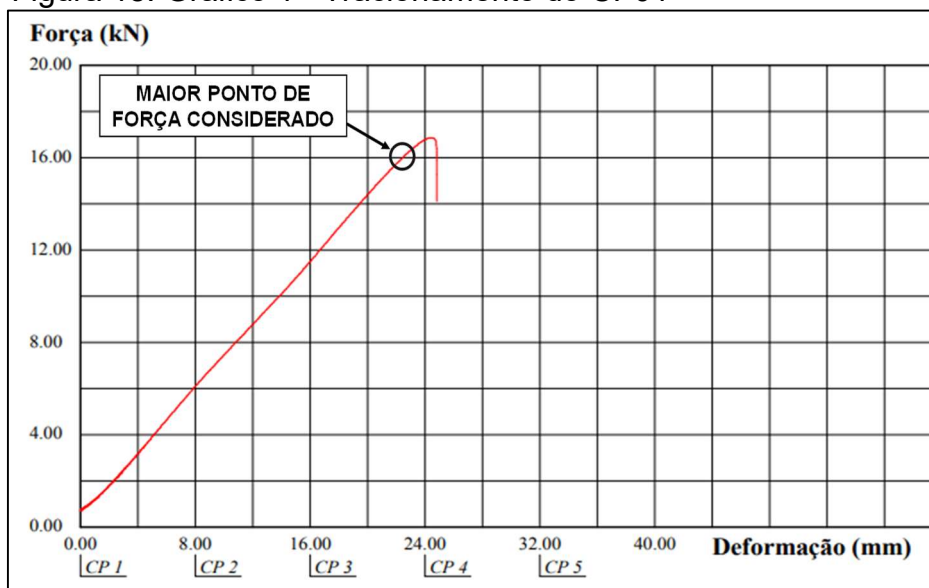
Figura 18: Gráfico 1 - Tracionamento do CP01

Com base nele, pôde-se observar que a carga máxima do ensaio foi de 16,9 kN. Para a análise, considera-se que o conjunto suportou uma tensão 16 kN até o início do escorregamento do cabo de aço, que é a força máxima antes da curva de escoamento.

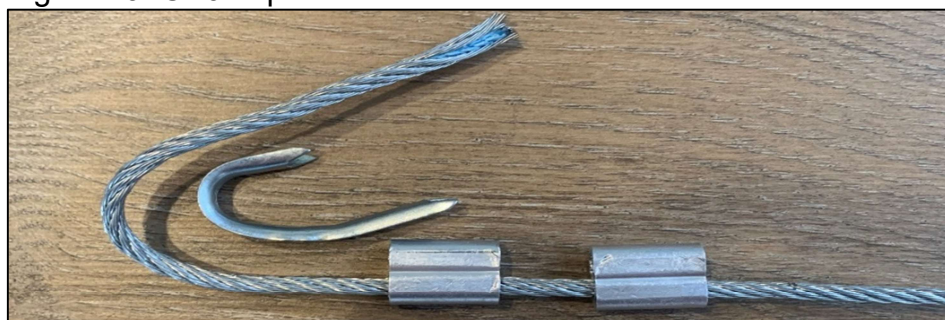
No ensaio da segunda peça, observou-se um comportamento bem diferente em relação ao primeiro corpo de prova. Nesse segundo ensaio, o escorregamento do cabo se deu de maneira lenta, e o tracionamento se encerrou somente após a desintegração total do cabo com as presilhas do laço, como mostra a Fig. 19.

Figura 19: CP02 após o tracionamento

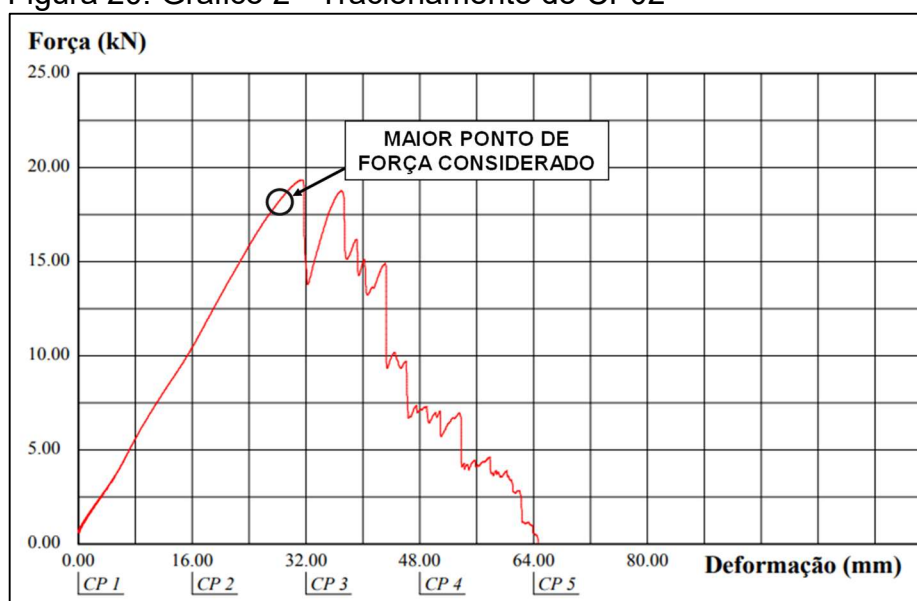
Figura 20: Gráfico 2 - Tracionamento do CP02

No gráfico, verifica-se que a força máxima do ensaio 19,4 kN. Para a análise, como mencionado anteriormente, considera-se que a carga até o início do escorregamento do cabo nas presilhas foi de, aproximadamente, 17,7 kN, que é a força máxima antes do início do escorregamento.

Entende-se que, como não houve uma grande variação de comprimento do corpo em um curto espaço de tempo, igual ao primeiro caso, a máquina não reconheceu uma deformação considerável e por isso o ensaio continuou. Após o primeiro pico de tensão, a carga no corpo diminuiu até se encerrar o ensaio, o que pode ser verificado no gráfico 2 (Fig. 20).
