## **ESTUDO DE DESGASTE ABRASIVO DO MATERIAL ASTM SC 4140 APÓS TRATAMENTO TÉRMICO PARA APLICAÇÕES EM ESCAVADEIRA DE MINERAÇÃO**

**Resumo:** o elevado desgaste de material dos elementos de penetração do solo ocorre principalmente pelo desgaste abrasivo. O objetivo principal desse trabalho é analisar a resistência ao desgaste abrasivo à baixa tensão das capas de dentes das conchas de escavadeiras hidráulicas utilizadas para o carregamento de rochas. O aço ASTM SC 4140 foi adotado para a realização desse estudo por ser um aço de médio teor de carbono com adição de cromo-molibdênio que tem como finalidade melhorar suas propriedades mecânicas como capacidade de endurecimento, tenacidade, resistência ao desgaste. As amostras foram fabricadas a partir do processo de fundição em um bloco padrão conforme norma ASTM E8-13a onde posteriormente foi realizado o tratamento térmico de têmpera a uma temperatura de 859°C de patamar, seguido de quatro meios de resfriamentos. Após o processo de tratamento térmico de têmpera foi adotado as amostras resfriadas em óleo aquecido para prosseguir com o revenimento que foi realizado em três temperaturas, 350, 400 e 450°C. Os ensaios de dureza mostram que c

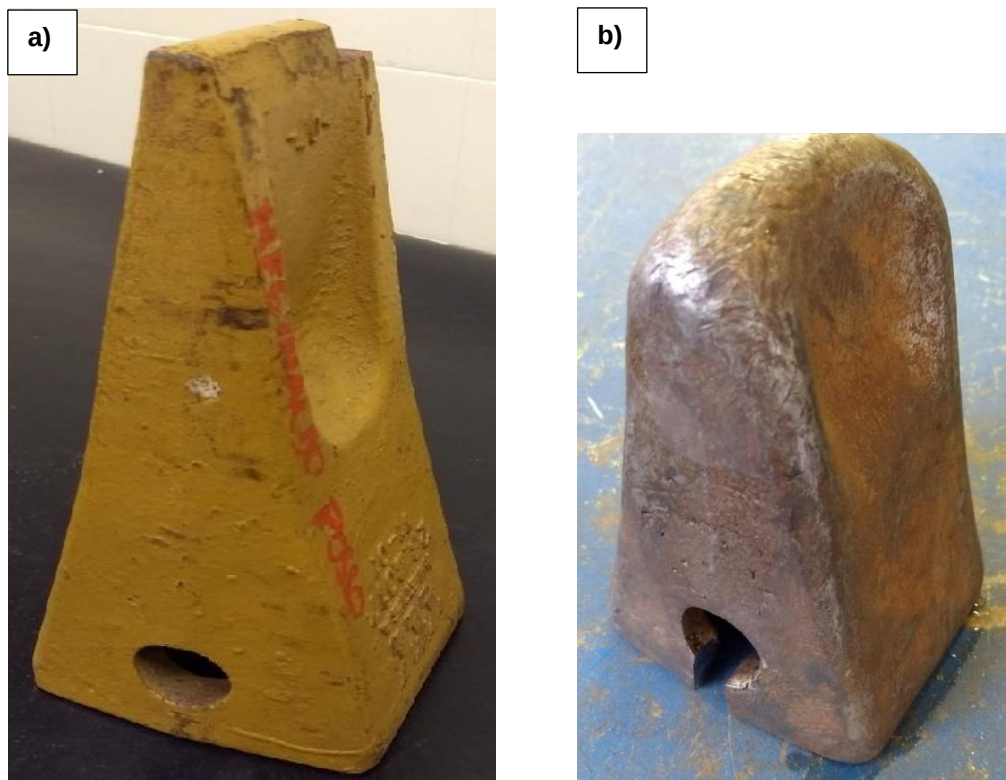
Figura 2: a) Capa do dente sem desgaste, b) Capa do dente após desgaste.

Os dentes da concha de escavadeiras hidráulicas que atuam em mineração estão constantemente em contato com o solo abrasivo, gerando assim desgastes significativos e com elevados custos de manutenção (ALBERTIN, 2003). A Fig. 2 mostra uma capa de dente antes do desgaste (a) e outra após o desgaste (b).

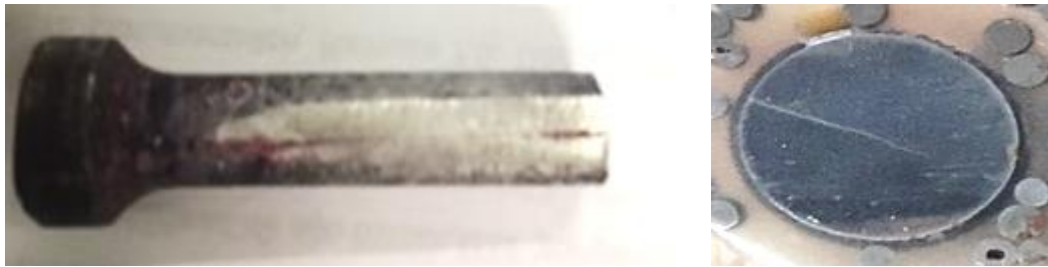
Figura 13: Corpo de prova resfriado em água.

Observando os resultados, os resfriamentos realizados em água na temperatura ambiente e água aquecida, tornaram o material muito frágil, apresentando trincas em alguns corpos de prova, como mostra a Fig.13.

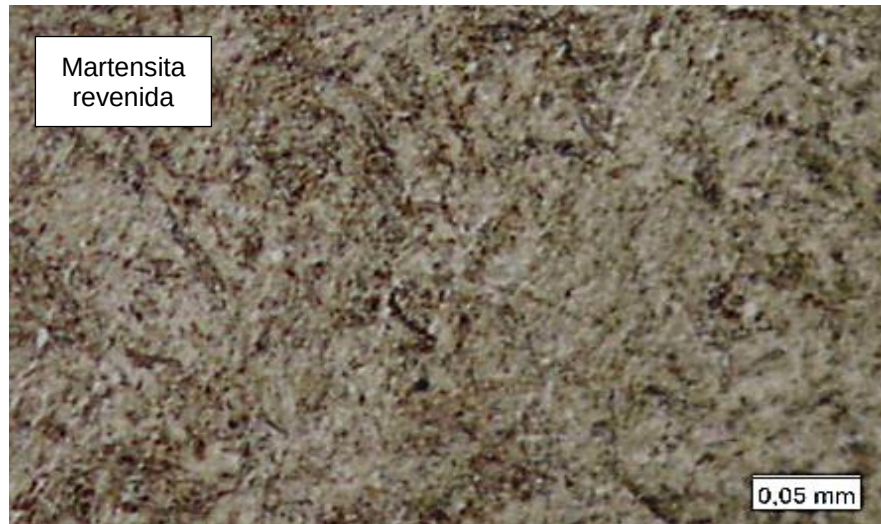
Figura 17: Microestrutura após revenimento 400°C. Ampliado 500X.

Após o revenimento a 400°C, a amostra apresenta uma microestrutura de martensita revenida. Já a Fig.18 mostra a microestrutura obtida após ser realizado o revenimento em 450°C.
